Вулкани и земетресения

Вълната цунами

Разрушения на сгради и пристанищни съоръжения

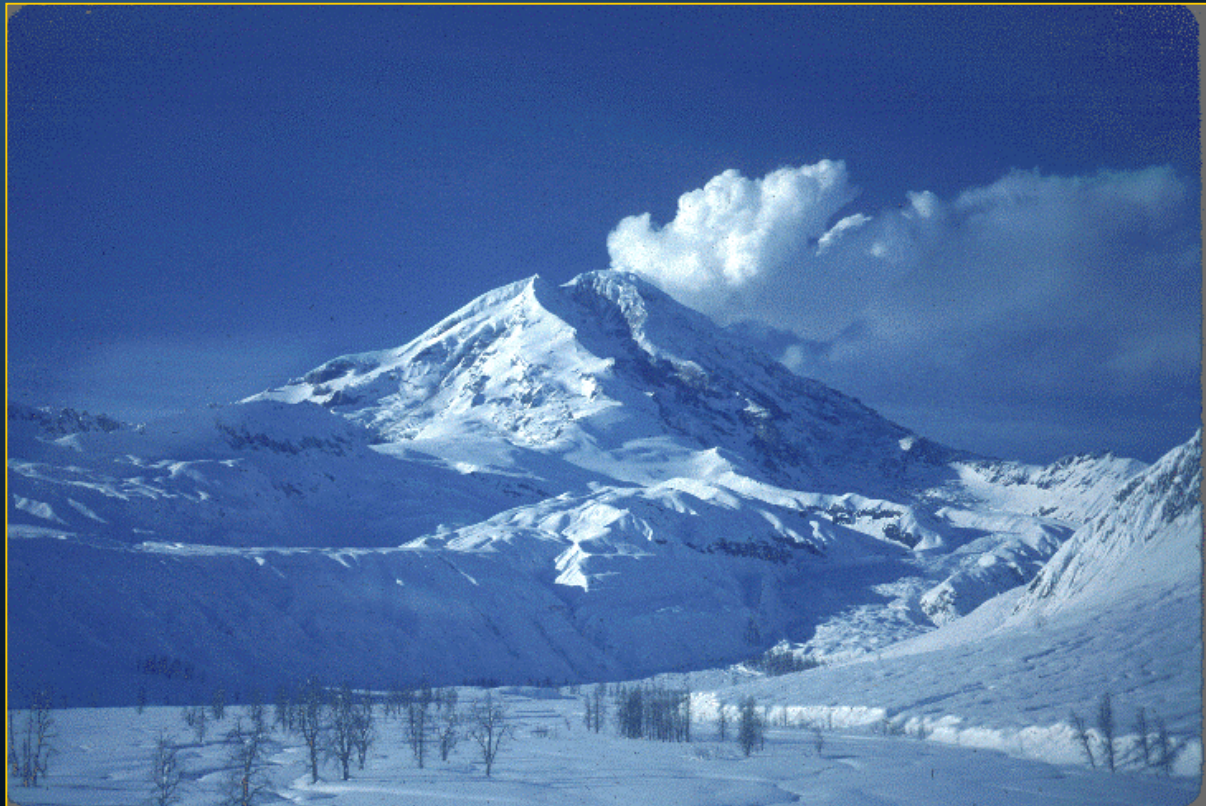
- ▼ Земетресенията се свързват с изригвания на вулкани. Внезапното нарастване на земетръсната активност възвестява изригвания в планината St. Helens, Washington; планината Spurr, вулканът Redoubt в Аляска през 1989-90г.
- ▼ Наличието на премествания при множеството трусове, предполага движение на магмата през вулканът.

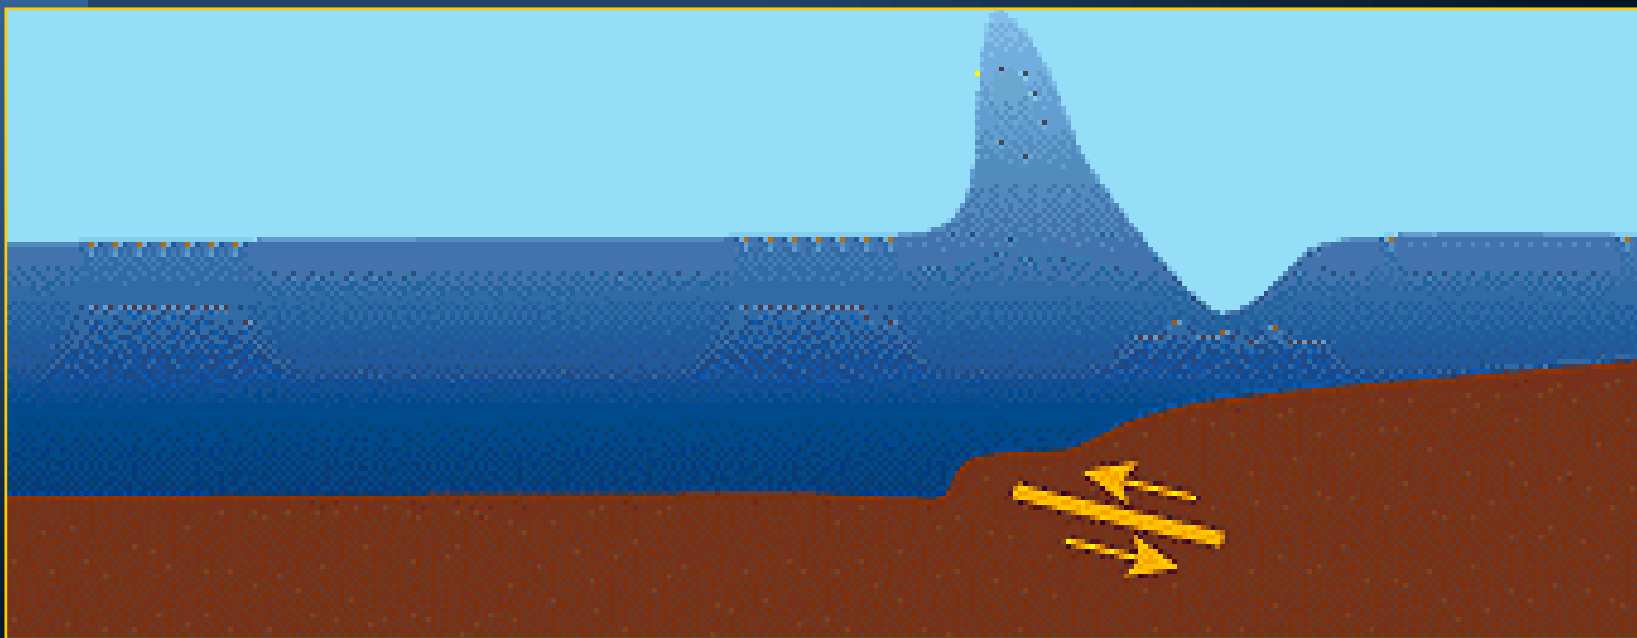
▼ *Схема 1--Начало:* Обикновено земетресенията се свързват с вибрации на земната основа, които са резултат от преминаване на еластични вълни през основната скала. При подводните земетресения обаче района около дъното на морето (океана) “непрекъснато” се повдига и понижава образувайки цели водни колони, които се повдигат нагоре и спускат надолу.

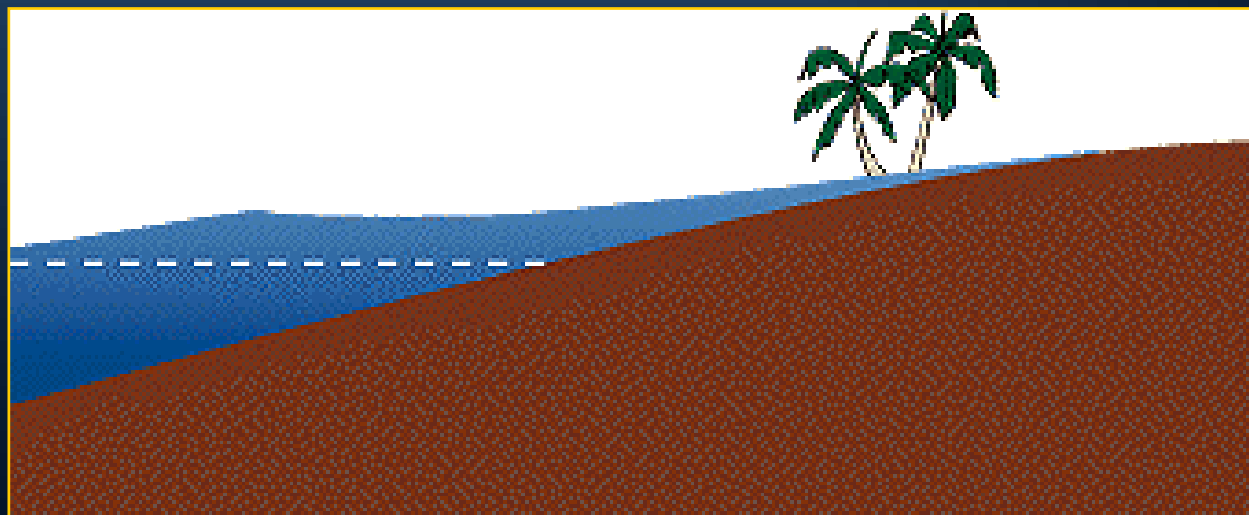
Вълната цунами

▼ **Схема 4--Натрупване:** Когато вълните цунами преминават през дълбоките води към стръмните райони на континента близо до крайбрежието, се получава натрупване. Натрупването се измерва с височината на водата към брега над относителната морско ниво. Противоположно на много артистични представи, в резултат на повечето цунами не се създават гигантски вълни (подобно на типични вълни от морска пяна, които се накъдрят когато достигнат брега). По-точно в повече случаи те идват като много силни и много бързи приливи и отливи (т.е., бързо, локално повдигане на морското ниво). Много от разрушенията причинени от цунами са резултат силни течения и наноси от наводнения. Сравнително малък брой цунами предизвикват разрушения най-често на вертикални стени следствия турбулентно движение на водата наречено сондиране. Често вълните цунами преминават много по-навътре в морето, отколкото нормалните вълни.

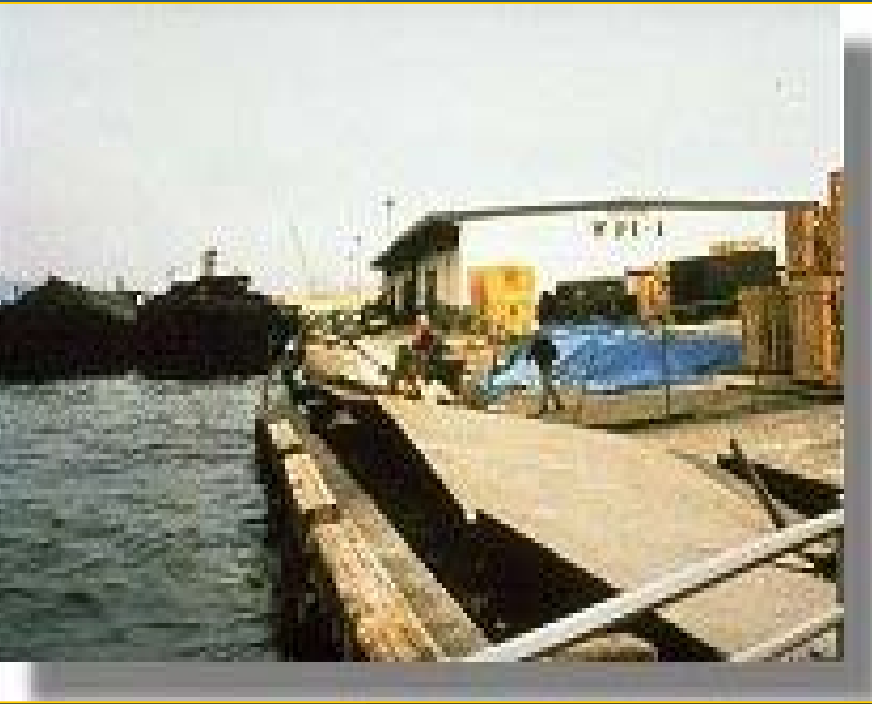
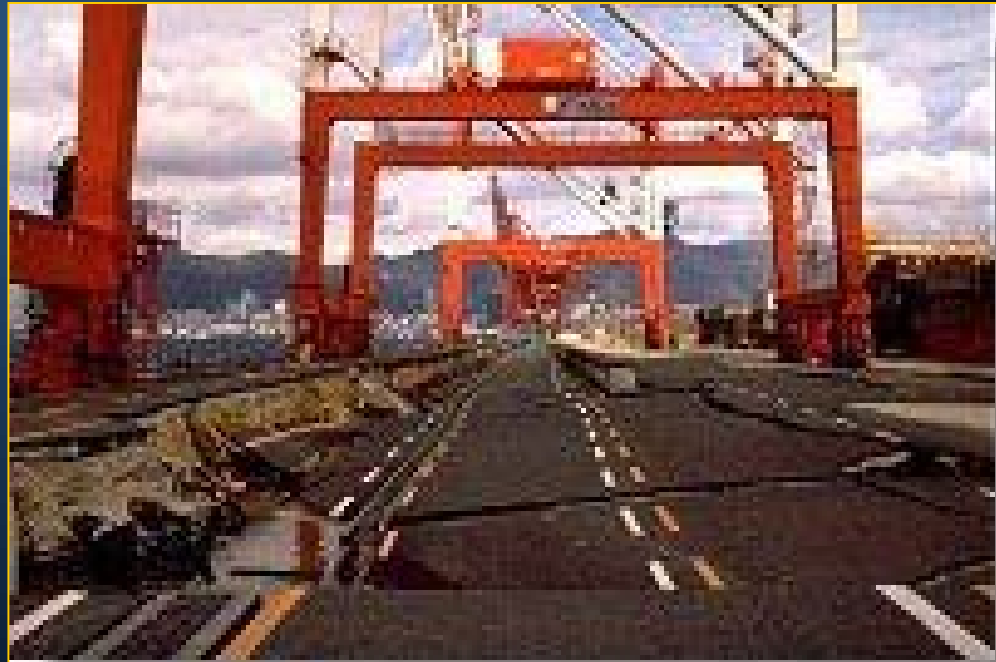
Разрушения на пристанищни съоръжения

- ▼ Разрушена подпорна стена и странично изместване, Kobe 1995. (вляво)
- ▼ Странично изместване на вълноломна стена на пристанищен остров, Kobe 1995.(вдясно)

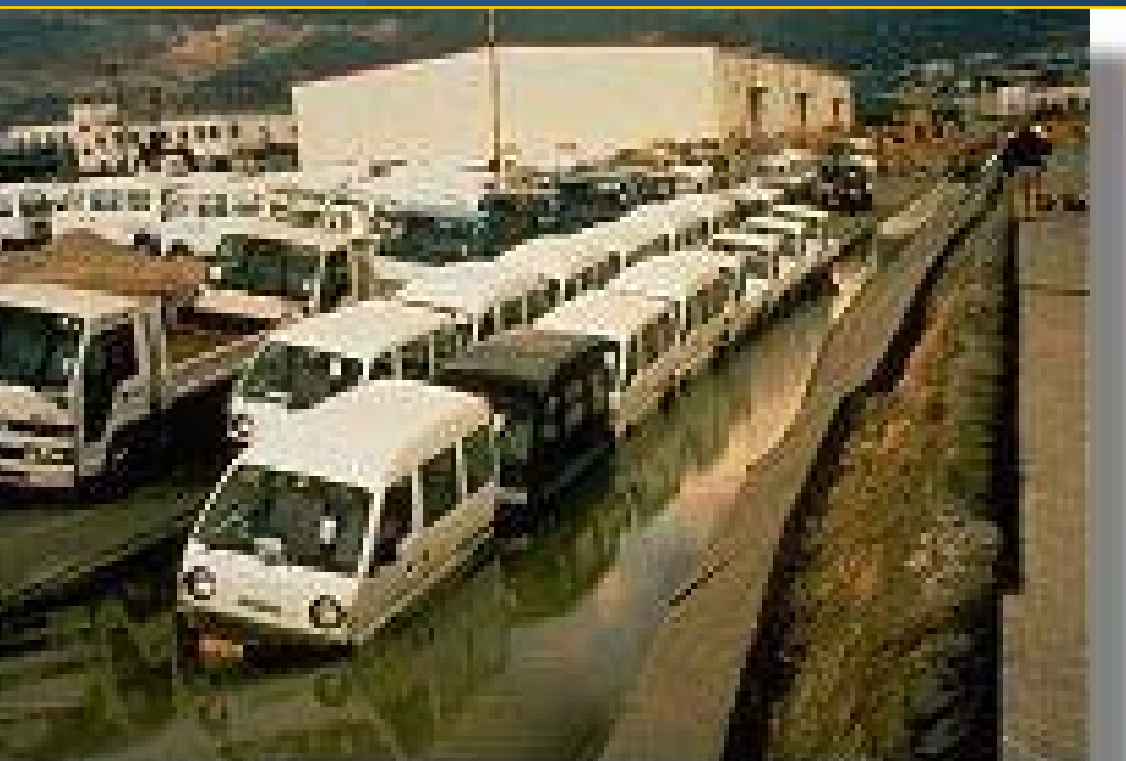
Разрушения на пристанищни съоръжения

- ▼ Странично изместване причинило пропадане на пътната настилка 1,2 – 2 метри и локално наводнение Kobe 1995. (в ляво)
- ▼ Разрушение на вълноломни стени и пристанищно оборудване на остров Rokko. Вълноломните стени са пропаднали 2 до 3 метри, Kobe 1995. (вдясно)

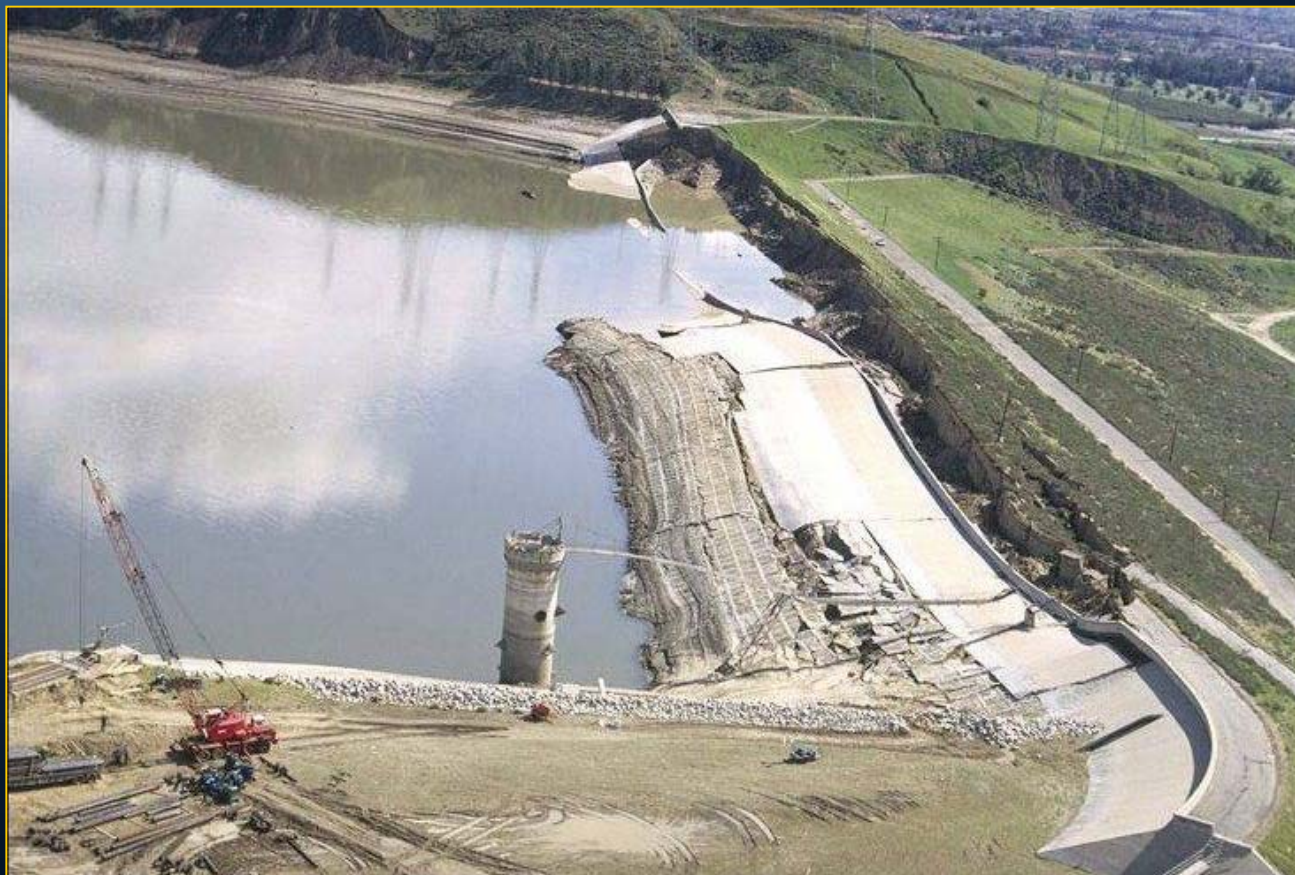
Разрушение на насипна язовирна стена

- ▼ Нарастването на порния натиск може да предизвика свлачища и да причини разрушение на насипни стени. Долната част на язовирната стена San Fernando предизвика едно подводно свличане по време на земетресението в San Fernando през 1971. За щастие, стената не претърпява пълно разрушение и по такъв начин избягвайки потенциална катастрофа с наводнение на гъсто населени области под стената.

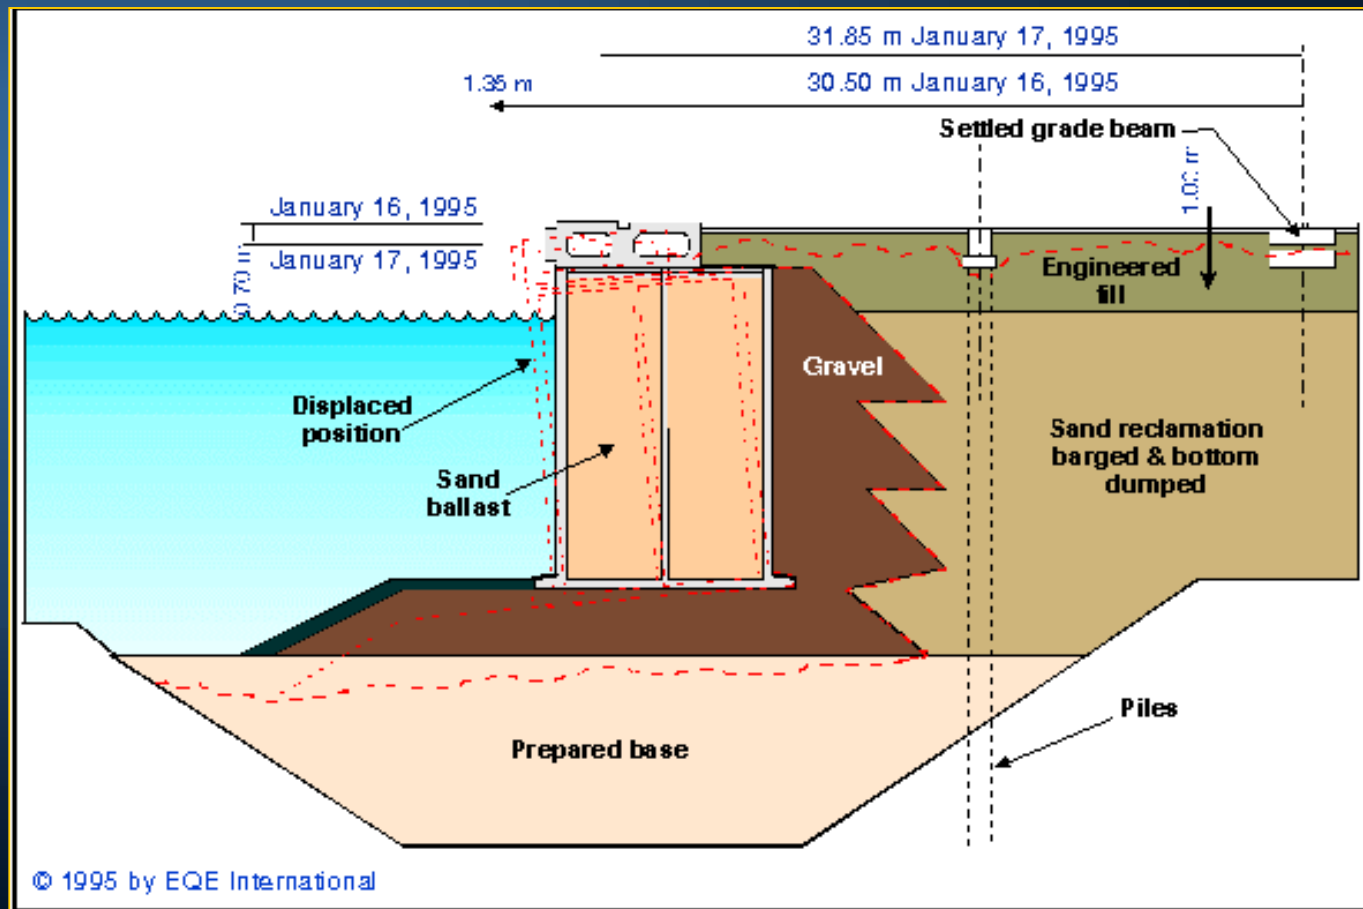
Разрушение вследствие втечняване

- ▼ Тази схема показва как пристанищна стена изпълнена с кесони е била избутана в страни и завъртяна към водната страна. Ситуацията е влошена от движението на скалния насип в кесоните като резултат от вибрациите, упражняващи големи натоварвания върху почвата в петата на основата. Това странично изместване е причинено от втечняване.
